10-12

BEZPEČNÉ CESTY DO ŠKOLY ZŠ LUPÁČOVA, PRAHA 3 - ŽIŽKOV

DOPRAVNĚ INŽENÝRSKÁ STUDIE

LISTOPAD 2010

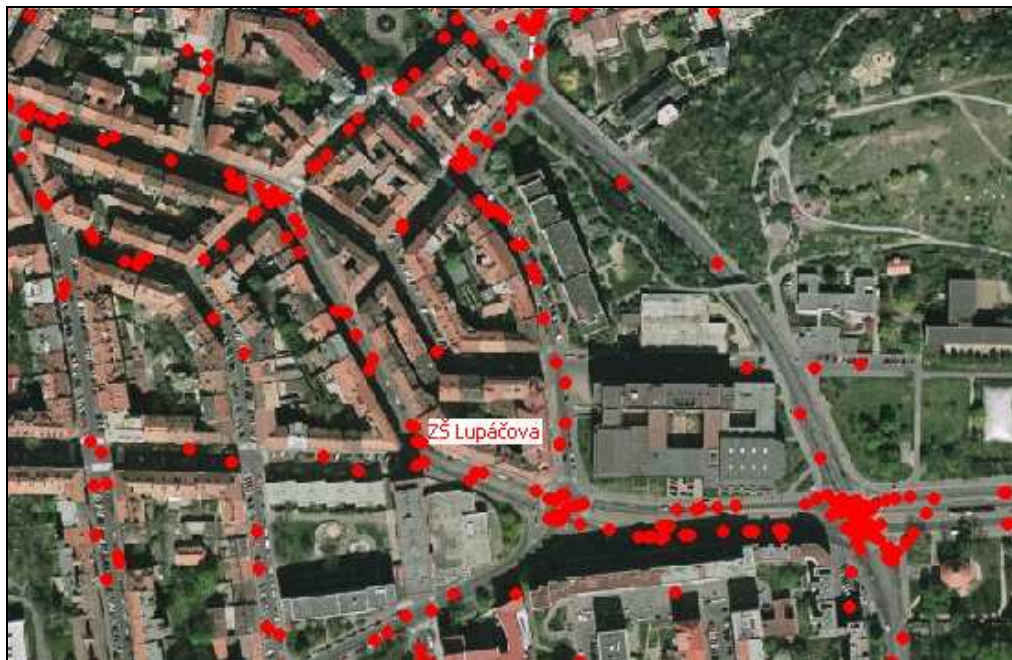
Od roku 2007 se evidence dopravních nehod uskutečňuje pomocí GPS. Díky nové evidenci je možné graficky zobrazit počet a umístění dopravní nehody na sledovaných komunikacích. Grafický výstup dopravních nehod v okolí ZŠ Lupáčova je zobrazen na obrázku 2.

Obrázek 4: Grafické zobrazení nehodovosti od 1.1.2007 do 31.8.2010 (zdroj: Policie ČR, <http://maps.idvm.cz>).

Z uvedené tabulky vyplývá, že nejvíce nehod se odehrává na křižovatce Olšanské náměstí. V tomto místě došlo od roku 2007 do 31.8.2010 k celkem 59 nehodám. Důležitým zjištěním je, že v okolí ZŠ Lupáčova k dopravním nehodám dochází a mnohdy jsou účastníci nehod i chodci.

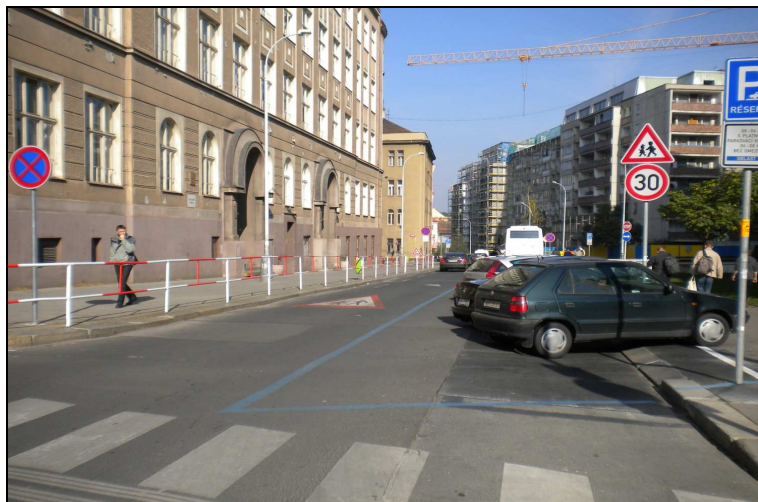
Popis místa: Na vjezd do jednosměrné Lupáčovy ulice je přechod pro chodce délky cca 8,0m. Jedná se o přechod řízený světelnou signalizací (v rámci signalizace křižovatky Táboritká x Ondříčkova x Lupáčova), bez dělicích ostrůvků a jiných bezpečnostních prvků. Po pravé straně parkují podélně, resp. šikmo vozidla, po levé je umístěno zábradlí v prostoru před školou. V době ranní a odpolední špičky však vozidla parkují i po levé straně a vznikají tak nebezpečné situace.

Nedostatky shledané při prohlídce: Problematický je provoz před školou v době ranní špičky (dovážení dětí do školy) a odpoledne (při jejich vyzvedávání). Parkující vozidla v Lupáčově tvoří překážku v rozhledu pro pěší (děti).

Obrázek 6: Pohled na prostor před vchodem do ZŠ Lupáčova z Táboritřské ulice (po úpravě na šikmé parkovací stání)

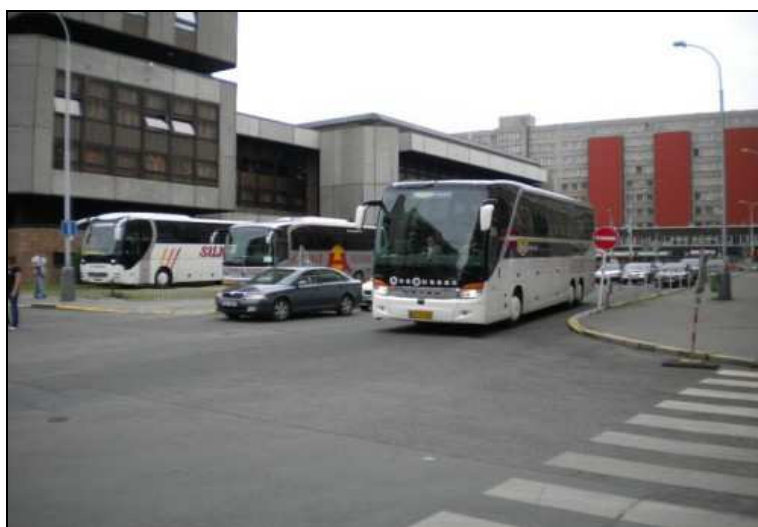
Komplikací v tomto prostoru je vjezd (a výjezd) do podzemních garáží Hotelu Olšanka a zejména plocha pro odstavování zájezdových autobusů v JV kvadrantu křižovatky Lupáčova x Chelčického, vč. manévru couvajících autobusů atd.

Obrázek 7: Pohled na křižovatku Chelčického x Lupáčova (parkování autobusů)

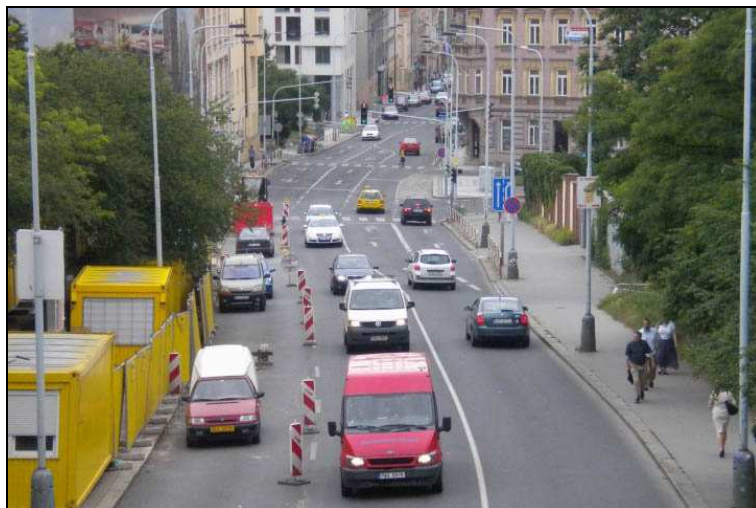
Popis místa: Jedná se o průsečnou, světelně řízenou křižovatku. Na dvou ramenech křižovatky jsou vyznačeny přechody pro chodce.

Nedostatky shledané při prohlídce: Hlavním nedostatkem křižovatky je umístění přechodu pro chodce přes Rokycanovu ulici směrem k Lupáčově. Přechod pro chodce (ač signalizovaný) je v bezprostřední blízkosti Prokopovy ulice (3 průběžné jízdní pruhy). Řidiči odbočující vpravo do Rokycanovy (zelená fáze) najíždějí do přecházejících chodců. Tento problém patrně platí i pro období s vypnutou signalizací. Situaci zhoršuje i vjezd do nově vybudovaných podzemních garáží, při jejich plném provozu lze předpokládat i zvýšení intenzity dopravy.

Obrázek 8: Křižovatka Prokopova x Rokycanova

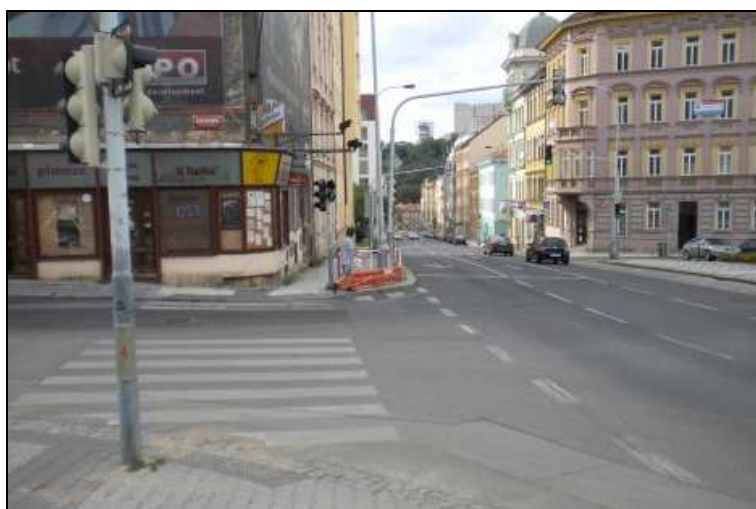
Obrázek 9: Přechod pro chodce na křižovatce Prokopova x Rokycanova

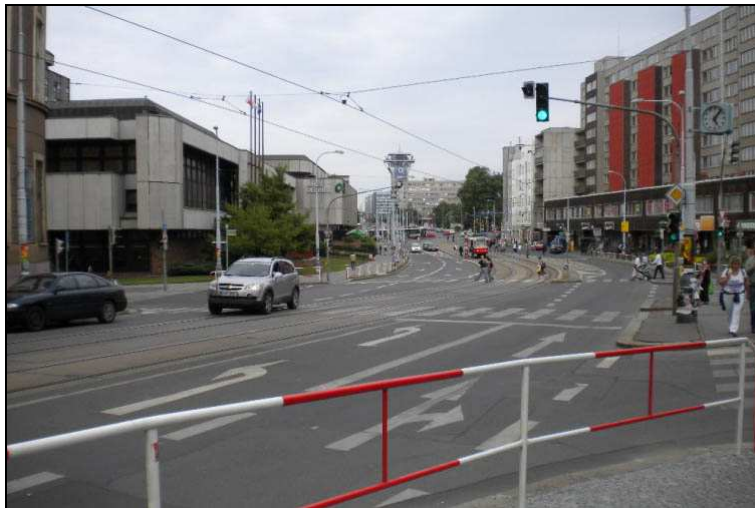
Popis místa: Jedná se o poměrně rozlehlou průsečnou křižovatku se světelným signalizačním zařízením, po ulici Táboritské je vedena tramvajová doprava. Přechody pro chodce jsou na všech ramenech křižovatky, doprava je zčásti „kanalizována“ pomocí ostrůvků.

Nedostatky shledané při prohlídce: Křižovatka je rozlehlá, rychlost projíždějících vozidel tomu odpovídá. Vzhledem k intenzitám dopravy je signalizace nastavena tak, aby byla uspokojena poptávka, kolizní situace nastávají při snaze řidičů vozidel opustit křižovatku a přitom „najíždějí“ do přecházejících chodců. Z hlediska pěších vazeb je pro chodce poměrně komplikovaný směr už Lupáčovy do Ondříčkovy ulice (chybějící chodník podél Ondříčkovy od křižovatky s Táboritskou po dělený přechod pro chodce u Žižkova náměstí).

Obrázek 11: ul. Křižovatka Táboritská x Lupáčova x Ondříčkova

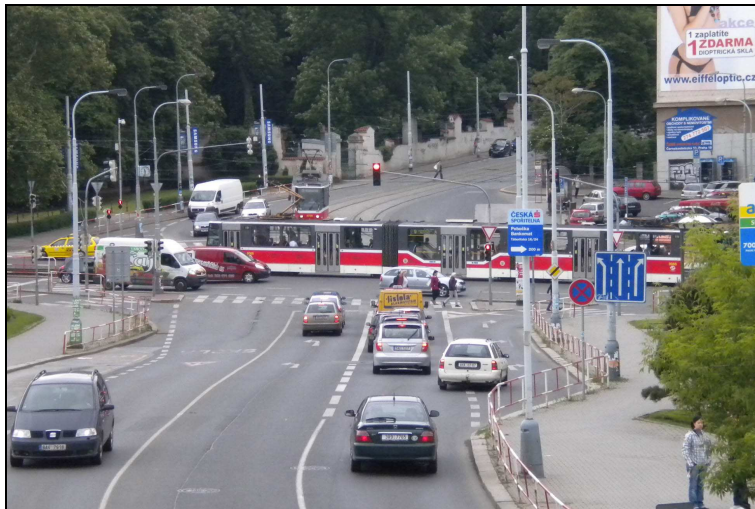
Popis místa: Jedná se o poměrně rozlehlou průsečnou křižovatku se světelným signalizačním zařízením, po ulici Táboritské (resp. Olšanské) a Jičínské je vedena tramvajová doprava. Přechody pro chodce jsou na všech ramenech křižovatky, doprava je zčásti „kanalizována“ pomocí ostrůvků.

Nedostatky shledané při prohlídce: Křižovatka je vzhledem k vysokým intenzitám vozidel (i chodců) na hranici kapacity. Situaci „komplikuje“ i vedení tramvajové trati na třech ramenech křižovatky.

Obrázek 16: Pohled na křižovatku Olšanské náměstí

Doporučujeme hledat možnosti úpravy světelné signalizace tak, aby v rámci zachování průjezdnosti křižovatky (kapacita) byly nalezeny rezervy pro bezpečnější pohyb pěších. Tj. úpravu signálních plánů tak, aby se v případě nároku na chodeckou zelenou fázi uměle pozdržel začátek volna vozidlových signálů.

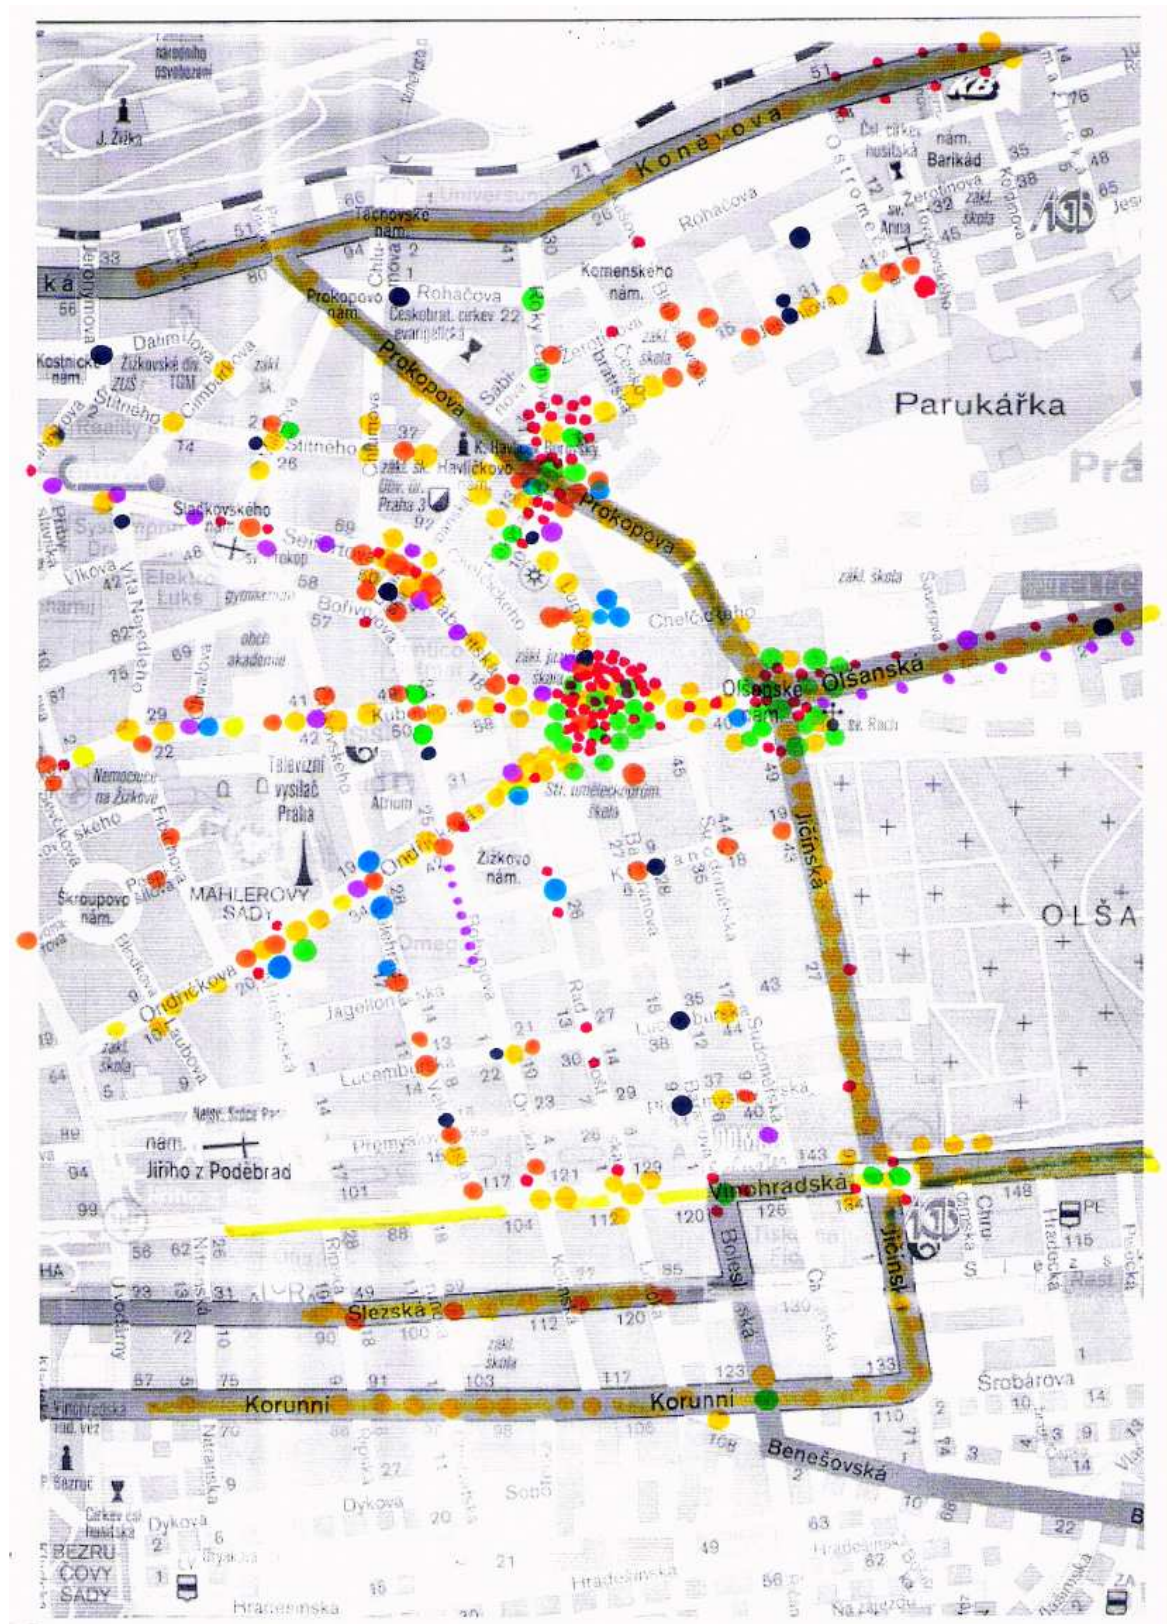
VÝSLEDNÁ MAPA RIZIKOVÝCH LOKALIT

V rámci mapování nebezpečných míst byli osloveni žáci základní školy. Mapování bylo provedeno v rámci Školního plánu mobility. Celkem se mohlo zúčastnit 540 žáků a 36 pedagogů (vychovatelů). Počet vrácených a hodnocených map byl 338. Souhrn odpovědí byl zakreslen do přehledné mapy, barevně byl rozlišen důvod proč se žák na daném místě necítí bezpečně. Přehled rizikových lokalit a četnost výskytu je shrnuta v tabulce v **Příloze 7** a zakreslena v mapovém podkladu v **Příloze 8**.
